MATIJA MAKARUN

REZULTATI ARHEOLOŠKIH ISTRAŽIVANJA CRKVE SV. LOVRE U GRADU KRKU

PRETHODNO PRIOPĆENJE

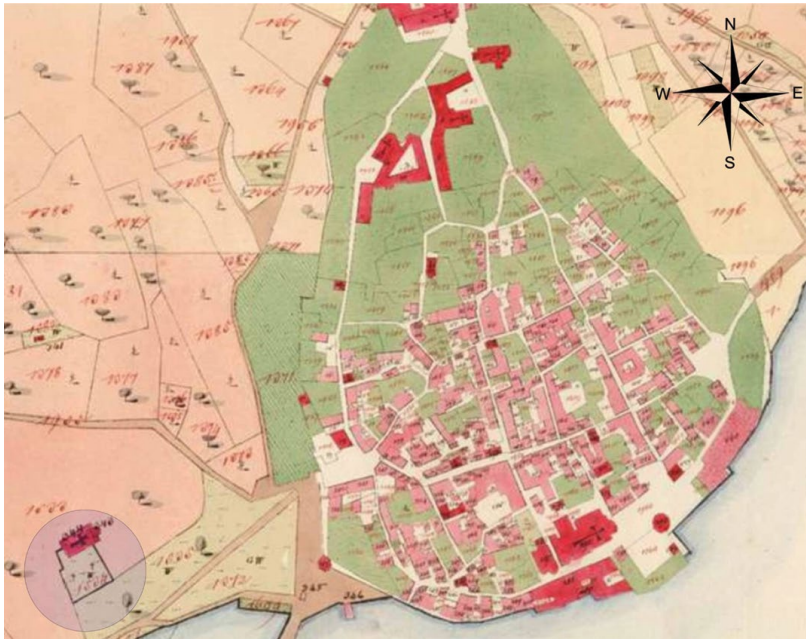
Sl. 1 Pozicija ckeve Sv. Lovre u katastru iz 1821. godine (podlogu katastra autor je preuzeo s <https://maps.arcnum.com/en/map/cadastral/>)

Važan izvor je katastar Franje I. iz 1821. god. jer donosi tlocrt objekta kao longitudinalne građevine smjera pružanja JZ-SI s plitkom polukružnom apsidom na sjeveroistočnoj strani, što upućuje na to da su početkom 19. st. bili vidljivi tragovi crkve. U katastru je ucrtano i ograđeno groblje s jugozapadne strane crkve koje izlazi iz upotrebe tijekom 18. stoljeća (Sl. 1).

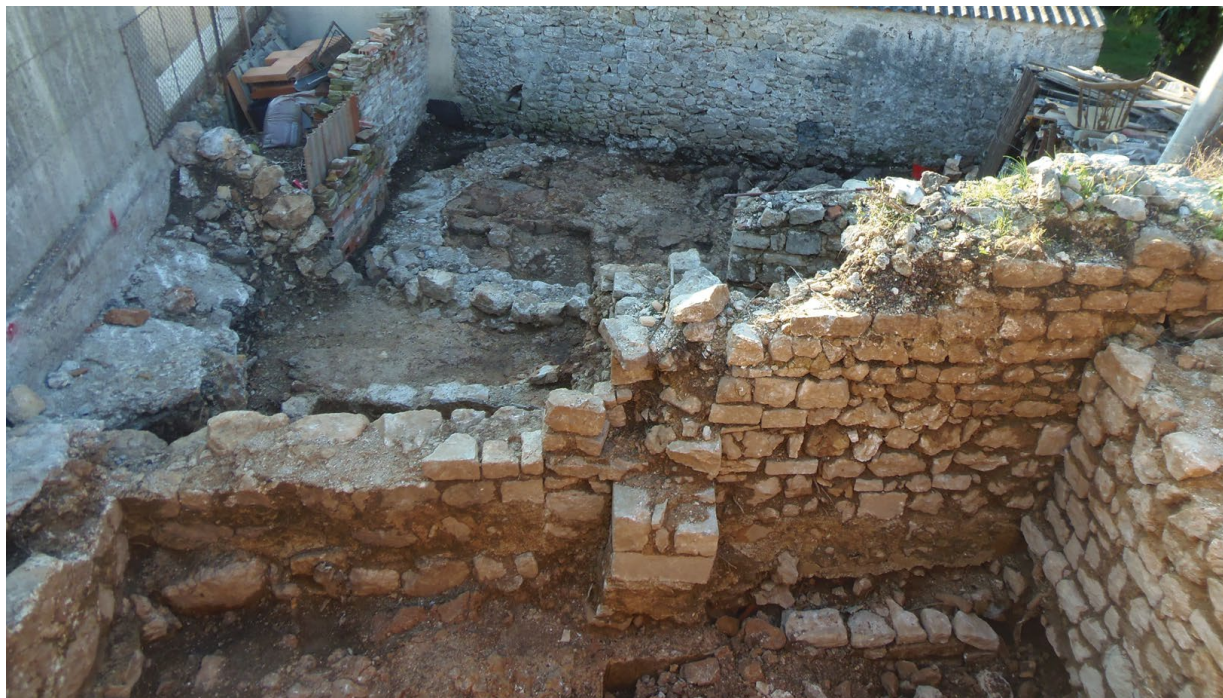
Sl. 2 Temelji apsida Sv. Lovre i dijelovi zidova sjevernog sepulkralnog objekta (foto: M. Makarun)

Osim zidovlja crkve nađena je i polukružna apsida (Sl. 2). Ona je u svom većem dijelu sačuvana u ostacima žbuke na živoj stijeni, a tek su u sjevernom dijelu sačuvana četiri kamena poredana u niz koji tvore vanjski plašt apsida. Najveća širina zida apsida iznosi 1,1 m, otvor apsida iznosi 4,8 m dok njezina dubina iznosi 2 m.

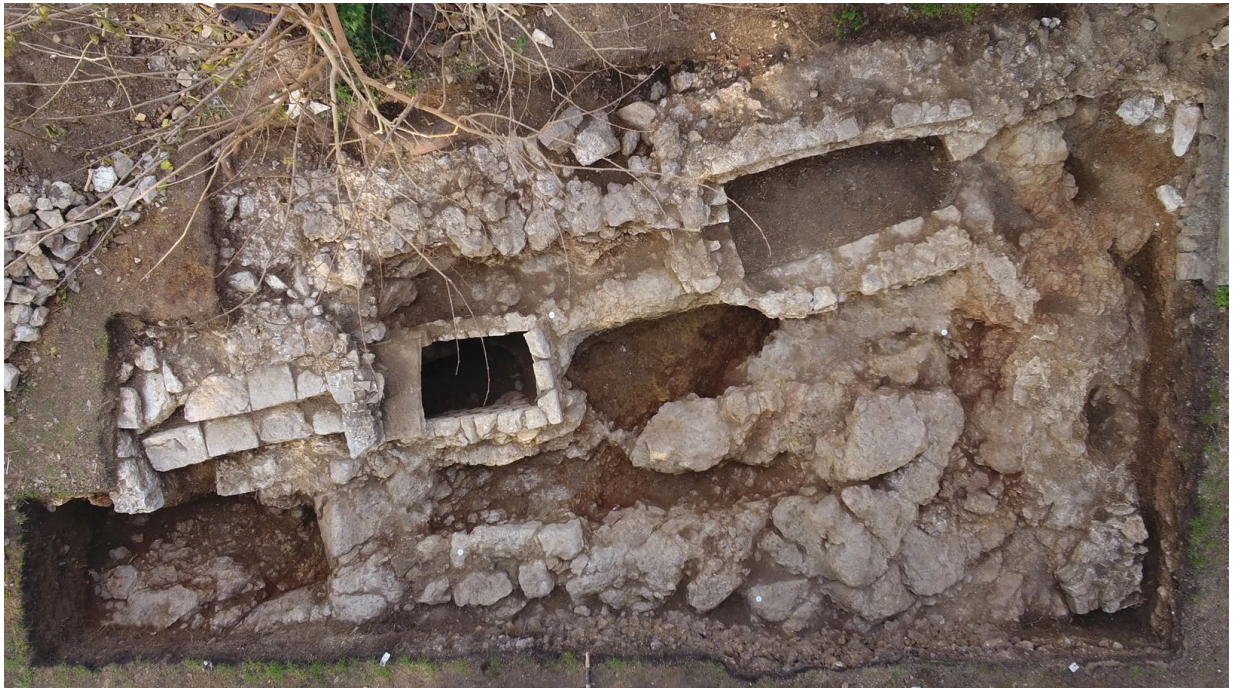
Sl. 3 Južni sepulkralni objekt (foto: M. Makarun)

S vanjske strane južnog perimetralnog zida crkve definirani su ostaci još jednog objekta vanjskih dimenzija 7,48 x 4,53 m, a unutarnjih 5,54 x 2,60 m (Sl. 3). Grobovi nađeni unutar objekta također upućuju na njegov sepulkralni karakter.
