Rimsko naselje *Aquae Iasae* (Varaždinske Toplice) – primjer recikliranja građevinskog materijala

Dora Kušan Špalj

Rimsko naselje *Aquae Iasae*

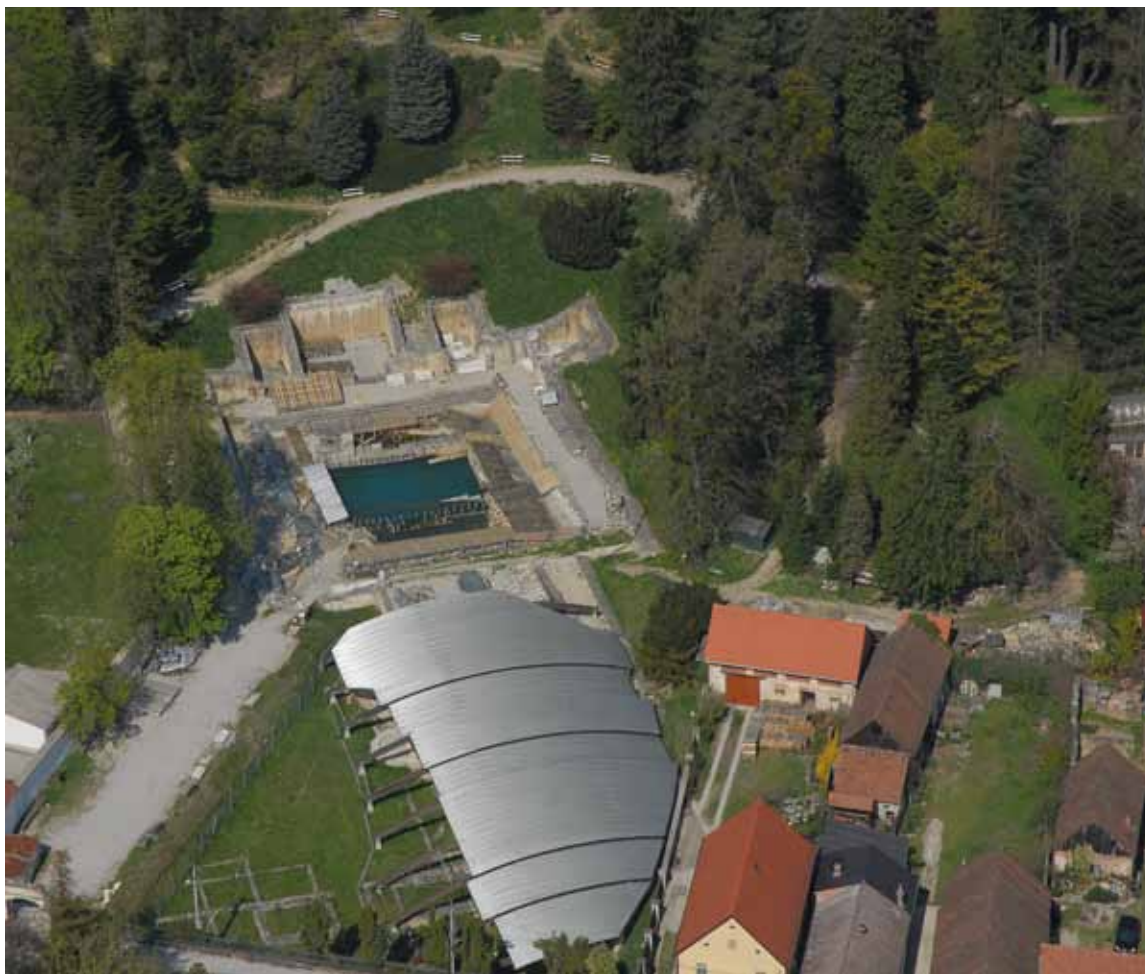
Sl. 1: Fotografija kompleksa rimske arhitekture u gradskom parku u Varaždinskim Toplicama (fotografija: Vektra-Varaždin, 2014.).

Rimsko naselje *Aquae Iasae* razvijalo se od 1. do 4. st. na području današnjih Varaždinskih Toplica. Glavni razlog naseljavanja tog područja bio je prirodni izvor termalne sumporne vode, smješten na gornjoj terasi Topličkog brežuljka, u današnjem gradskom parku (sl. 1).

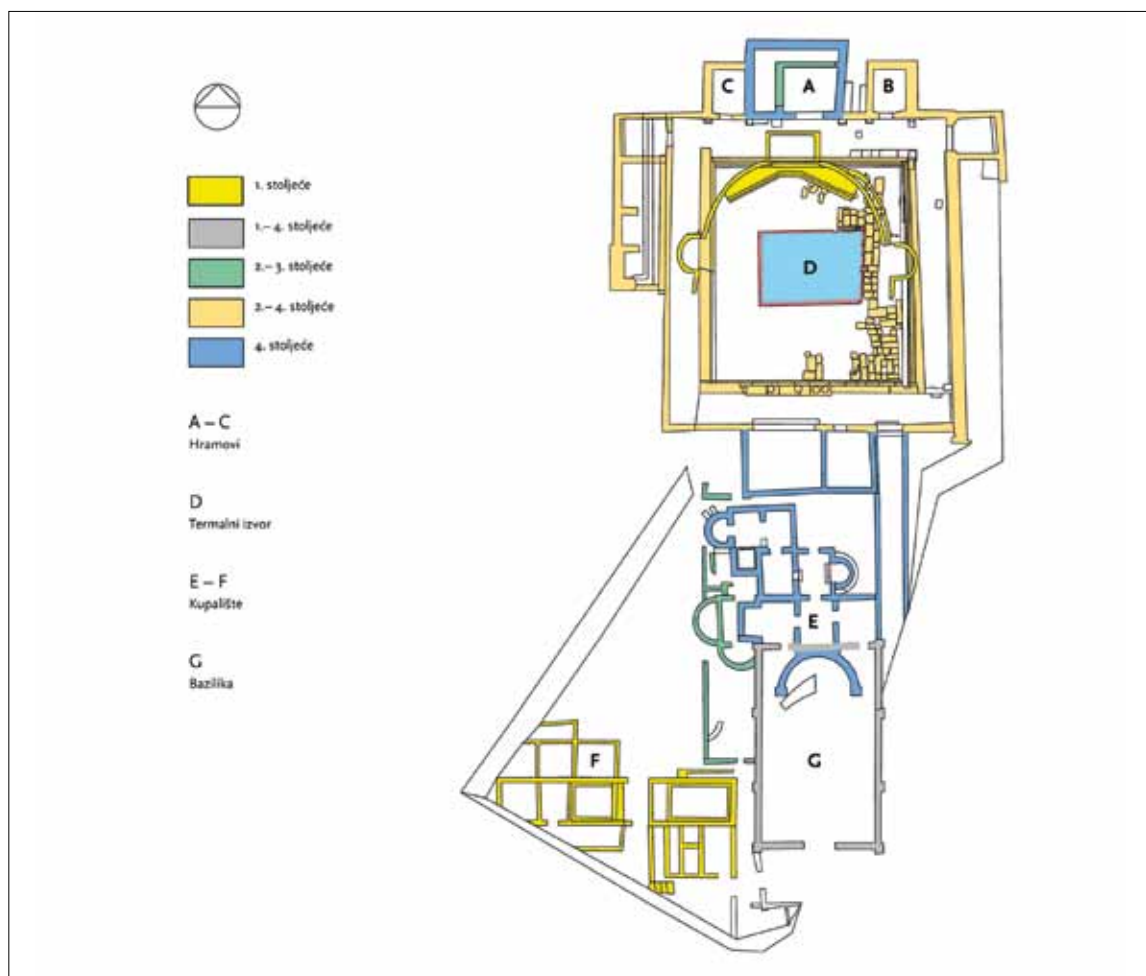
Sl. 2: Tlocrt kompleksa rimske arhitekture u gradskom parku u Varaždinskim Toplicama (izradili: ing. M. Kadi, Vektra-Varaždin, Studio Kušan, 1996.-2016.).

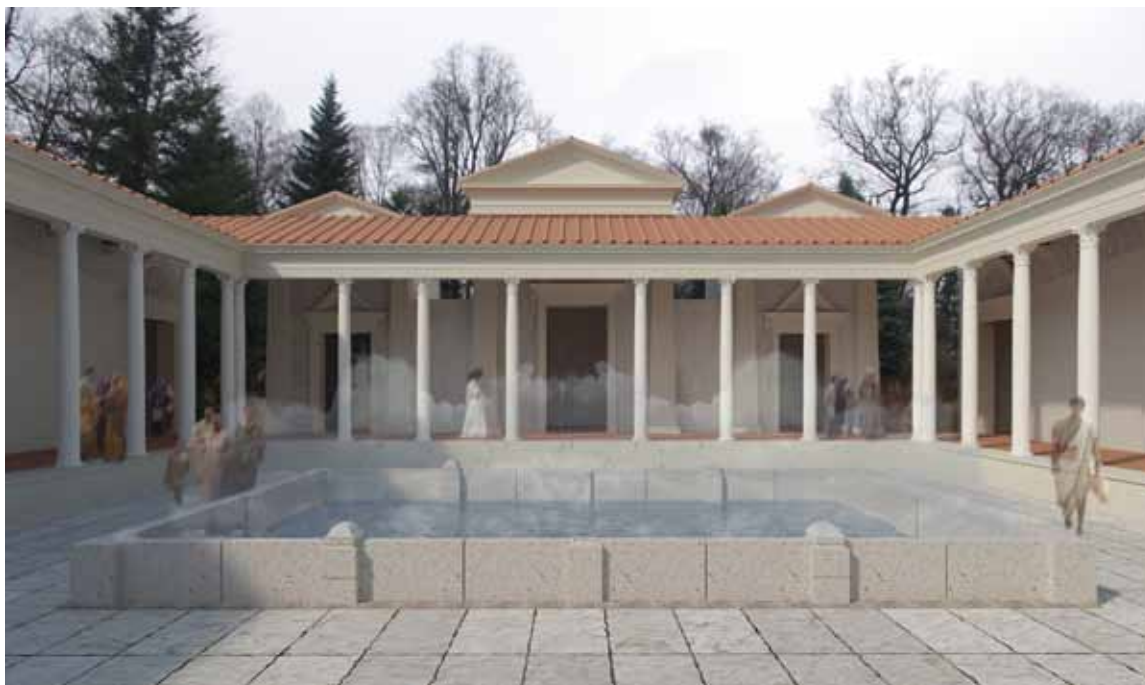
Sl. 3: 3D kompjuterska rekonstrukcija svetišta, 2.-3. st. (izradio: Studio Kušan, 2015.).

Pojedinačni nalazi iz pretpovijesnog razdoblja kao i sam naziv rimskog naselja¹ (Čabrian et al. 1973: 4–6; Malez 1979: 261–262), svjedoče da su mističnost izviranja termalne vode i njena ljekovitost privlačili ljude i prije dolaska Rimljana. Tako su i Rimljani termalnoj vodi i samom izvorištu pridavali nadnaravna svojstva i oko njega izgradili svetište, u kojem su štovana razna božanstva vezana uz liječenje i ozdravljenje (Rendić-Miočević 1992; Kušan Špalj 2014; 2015), te kupalište u kojem se termalna voda i koristila. O kulturnom značaju samog izvorišta najbolje svjedoči nalaz više od 17.000 rimskih kovanica koje su ubacivane kao zavjetni darovi u termalnu vodu (Bilić 2014, 2015: 120–125), a mističnost prostora i novi nalazi ukazuju da je svetište vrlo vjerojatno imalo i funkciju proročišta (Kušan Špalj 2014, 2015: 57, 83). (sl. 3)

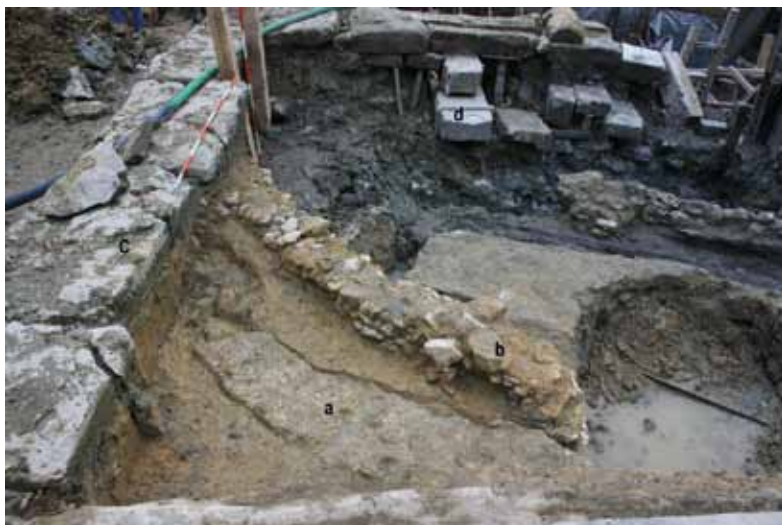
Sl. 4: Prostor sjeveroistočno od izvorišnog bazena:
 a) zid 1. st. (faza 1 a),
 b) zid sa stepenicom od žbuke, 1. st. (faza 1b),
 c) opločenje, 2. st.,
 d) sjeverni zid izvorišnog bazena (4. st.) s ugrađenim žrtvenicima iz 2. i 3. st.
 (fotografirala: D. Kušan Špalj, 2012.).

(1b) kada je izvor bio ograđen sa zapadne i istočne strane zidovima s polukružnim nišama, a u sjevernom dijelu polukružnim zidovima i ožbukanom kamenom stepenastom konstrukcijom ispred jednog pravokutnog objekta. Riječ je najvjerojatnije o hramu, čiji su zidovi ostali sačuvani ispod stepeništa izgrađenog u 2. st., a s obzirom na natpise datirane u 1. st. (CIL 03, 04118; CIL 03, 10893), vjerojatno se radilo o svetištu posvećenom nimfama. Najnoviji nalazi (od 2014. do 2016. godine) upućuju i na još jednu raniju fazu (faza 1a), koja je na sličan način „ograđivala“ izvorište, a od koje su sačuvani samo ostaci zidova neposredno ispod ili uz zidove spomenutog svetišta 1. st. (faza 1b), (sl. 4).

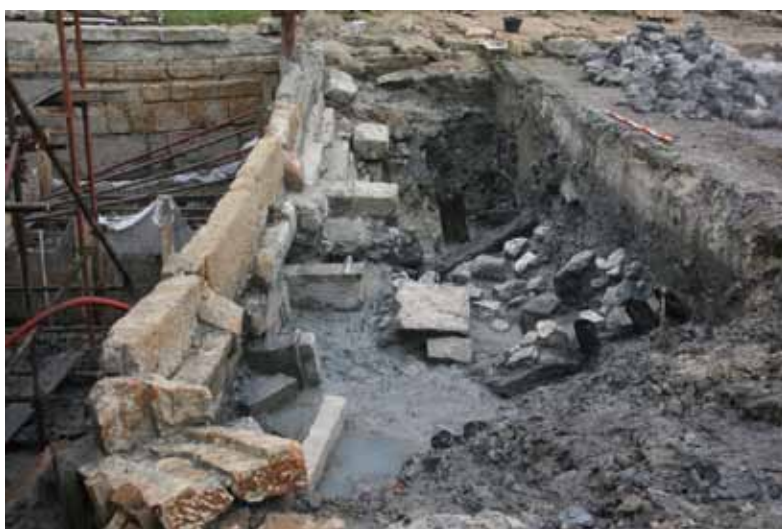
Sl. 5: Prostor južno od izvorišnog bazena s ostacima sustava za učvršćenje terena iz 1. st. (drvene grede) i s vidljivom stražnjom stranom južnog zida (4. st.) s ugrađenim žrtvenicima (2.-3. st.). (fotografirala: D. Nemeth-Ehrlich, 2012.).

Kako bi uspješno kontrolirali i koristili izvor, Rimljani su već u 1. st. sustavom pilona i čvrsto nabijene gline stvorili branu s južne strane izvorišta (sl. 5). To je ujedno omogućilo i izgradnju kupališnih objekata na nižoj terasi, a do kojih je termalna voda slobodnim padom dolazila sustavom kanala. Djelomično sačuvani drveni kanali² pokazuju da je postojao i sustav odvodnje viška vode iz izvorišta, što je bilo neophodno kako ne bi dolazilo do prelijevanja vode iz ograđenog prostora. Sve ovo pokazuje da se već u 1. st. radilo o vrlo složenim građevinskim zahvatima koji pretpostavljaju dobro poznavanje karaktera izvorišta, a kojima se na relativno jednostavan način kaptirao izvor, odnosno uspostavila „kontrola“ nad izvorištem i termalnom vodom.

Slična situacija može se pratiti i na južnom zidu (sl. 5). Za obnovu ovih zidova iskorišteni su razni natpisi, žrtvenici, reljefi i drugi obrađeni kamen koji je bio u funkciji u svetištu tijekom 2. i 3. st. te je u obnovi u 4. st. sekundarno iskorišten kao obični građevinski materijal. U nastojanju da se oponaša način gradnje iz 2. st., s poprečno i uzdužno postavljenim blokovima, odabirani su žrtvenici i natpisi koji su se svojim dimenzijama uklapali u redove zida. Većinom se već obrađeno kamenje samo slagalo u konstrukciju te su samo na manjem broju vidljivi tragovi naknadne obrade. Takav je npr. natpis posvećen Apolonu, Dijani i nimfama (Kušan Špalj 2014, 2015: 75, 100) kojem nedostaje donji dio (sl. 9), no većina drugih natpisa sačuvana je u cijelosti. Pritom je zanimljivo da su svi blokovi bili okrenuti tako da su natpisi i ukrasi bili „nevidljivi“, odnosno unutar konstrukcije zida, osim jednog žrtvenika postavljenog s natpisnim poljem u licu najdonjeg reda južnog zida, ali koji je također ostao „nevidljiv“ zbog termalne vode koja je ispunjavala cijeli prostor konstrukcije.

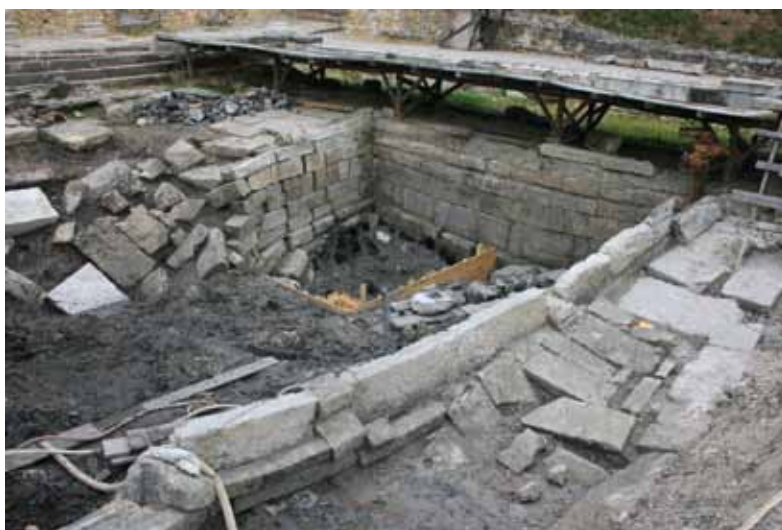
Sl. 6: Pogled na istočni dio izvorišnog bazena tijekom istraživanja 2011. god. (fotografirala: D. Nemeth-Ehrlich, 2011.).

Konstrukcija izvorišnog bazena bila je vrlo složena, a i sama gradnja bila je vrlo zahtjevan proces kojem je prethodilo preusmjeravanje termalne vode kako bi se moglo graditi na suhom. Pritom se provodio i vrlo kompliciran zahvat učvršćenja terena kako bi se stvorilo stabilno tlo za gradnju zidova, a koji se sastojao od vrlo gusto postavljenih hrastovih pilona u sistemu s drvenim daskama i nabijenom glinom. Dobro sačuvani elementi te konstrukcije nađeni su ispod temelja zidova kao i unutar izvorišnog bazena te sa stražnje strane zidova (sl. 6, 10).

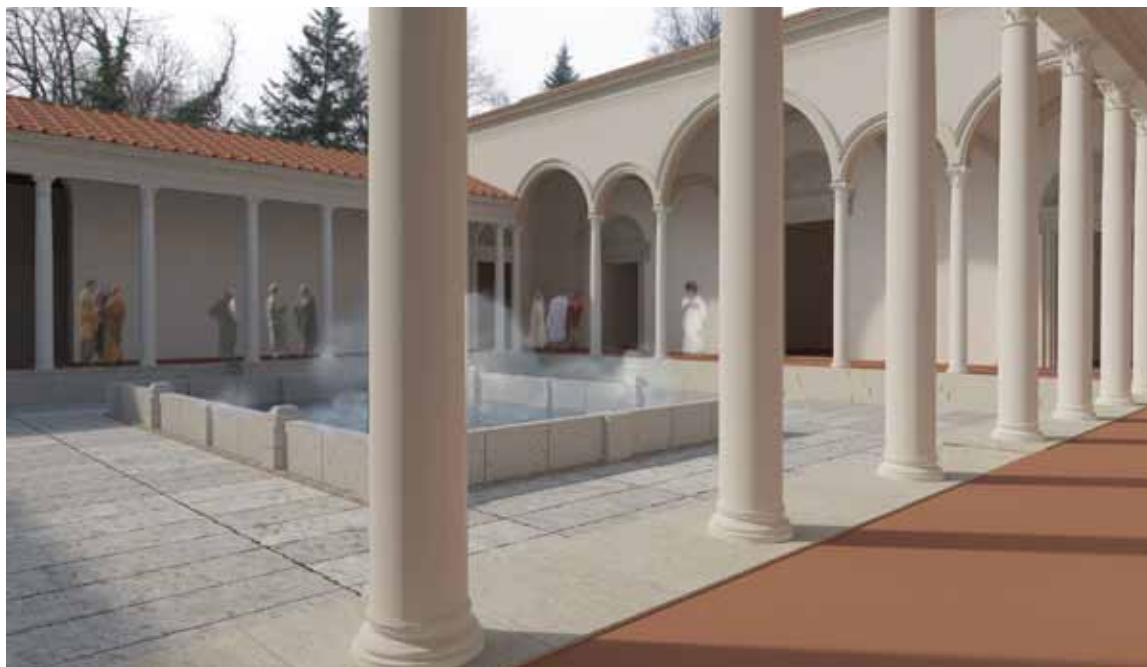
Sl. 7: 3D kompjuterska rekonstrukcija svetišta, 4. st. (izradio: Studio Kušan, 2015.).

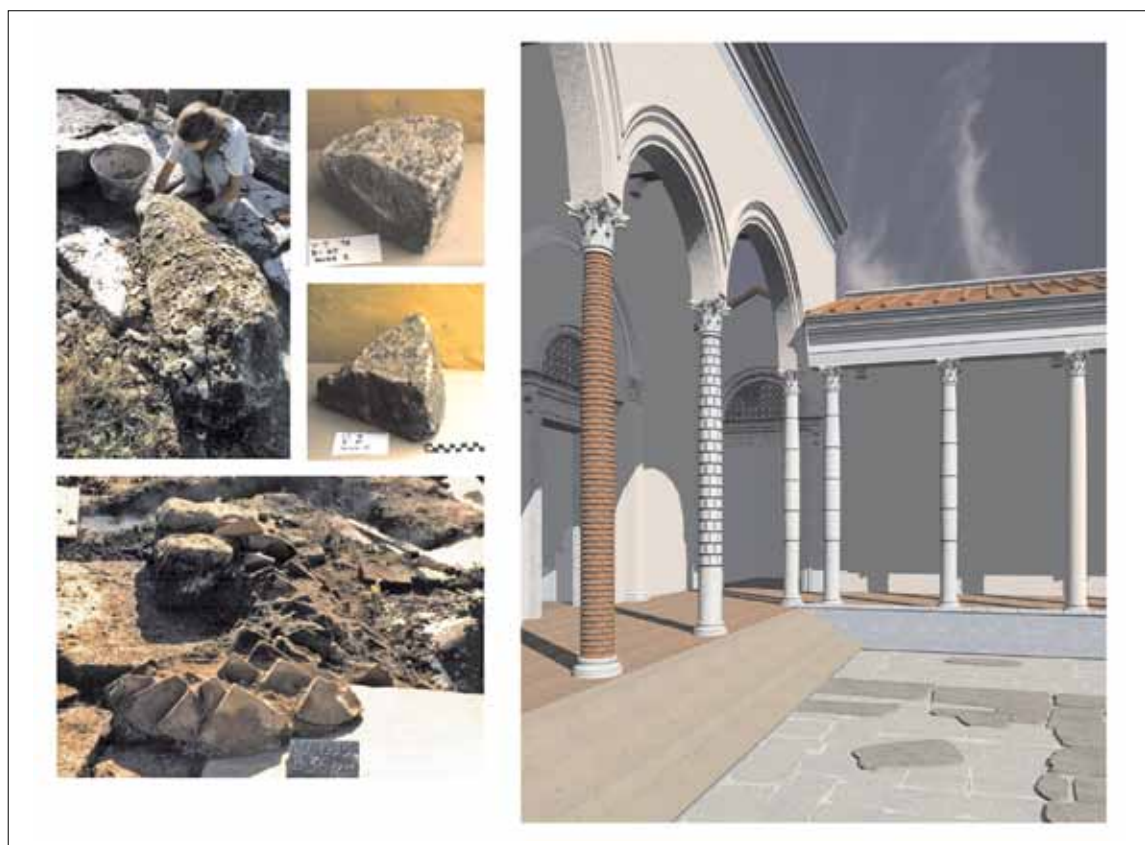
Sl. 8: Nalazi različitih stupova (kamen, opeka, isjecci kamenih ploča i natpisa) i 3D rekonstrukcija njihovog položaja u sjeveroistočnom uglu svetišta, 4. st. (izradio: Studio Kušan, 2009.).

Karakteristika tog vremena je plansko korištenje već rabljenog materijala, a što potvrđuju i nalazi u Varaždinskim Toplicama gdje se upravo u strukturama nastalim tijekom obnove poč. 4. st. vrlo često kao građevinski materijal koriste dijelovi ranijih objekata i razni spomenici (natpisi, žrtvenici, skulpture). Tako su u mnogim zidovima kupališta i svetišta 4. st., nađeni fragmenti obrađenog kamena, dijelova natpisa, ponekad i skulptura iz ranijih razdoblja, a koji su kao običan građevinski materijal korišteni za zidanje zajedno s kamenom lomljenjakom (Vikić-Belančić & Gorenc 1958: 115; Kušan Špalj et. al. 2014b, 2015b: kat. br. 6, 60). Posebno su zanimljivi nalazi stupova u trijemovima svetišta, gdje je vidljivo da se za obnovu koristio različiti dostupni materijal. Osim stupova koji su bili izrađeni od većih kamenih blokova i vjerojatno pripadaju fazi 2. st., dio je bio izrađen od kružnih isječaka opeka, a dio od isječaka kamena za što su korištene različite kamene ploče, pa čak i dijelovi ranijih natpisa (Kušan Špalj et.al. 2014b, 2015b: kat. br. 56, 57), (sl. 8).

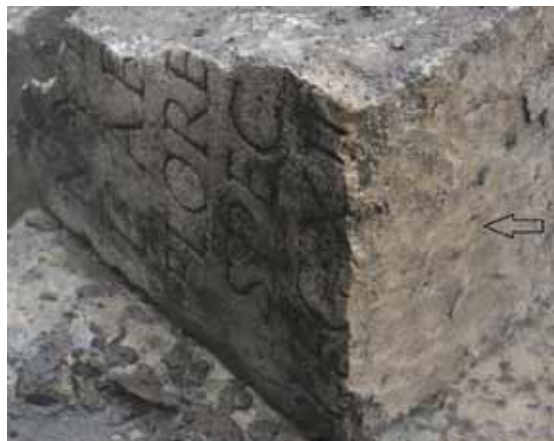
Sl. 9: Dio natpisa posvećenog Apolonu, Dijani i nimfama koji je sekundarno iskorišten u sjevernom zidu izvorišta, a kojemu je donja strana natpisa odstranjena radi prilagodbe u konstrukciju zida (označena ploha koja je bila vidljiva kao lice zida) (fotografirala: D. Kušan Špalj, 2011.).

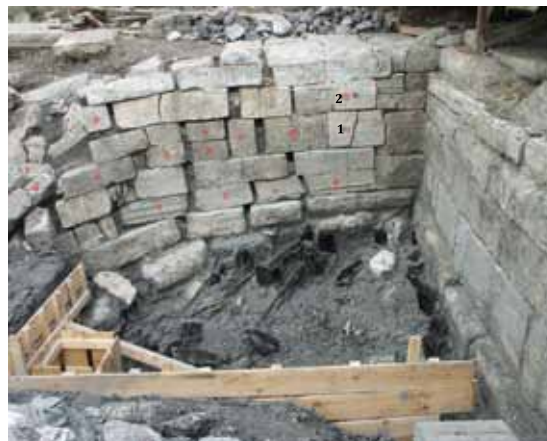
Sl. 10: Sjeverni zid izvorišnog bazena (istočni dio) s označenim sekundarno upotrebljenim obrađenim kamenjem (žrtvenici, natpisi i dr. - označeno crveno): 1 - žrtvenik posvećen Izidi i Serapisu, 2 - žrtvenik posvećen nimfama (fotografirala: D. Nemeth-Ehrlich, 2011.).

zbog karaktera tla i stalnog izviranja vode već je vjerojatno tijekom 3. st. došlo do pomicanja terena i oštećenja zidova izvorišnog bazena. Zbog toga se veći dio sjevernog zida urušio, što pokazuje da je samo u rubnim dijelovima ostala sačuvana konstrukcija iz 2. st., dok je preostali zid obnovljen vjerojatno početkom 4. st. (sl. 10).

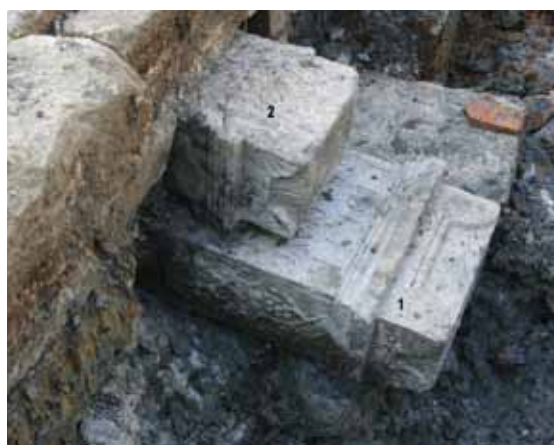
Sl. 11: Sjeverni zid izvorišnog bazena (istočni dio- stražnja strana) sa sekundarno upotrebljenim žrtvenicima: 1 - žrtvenik posvećen Izidi i Serapisu, 2 - žrtvenik posvećen nimfama (fotografirala: D. Nemeth-Ehrlich, 2012.).

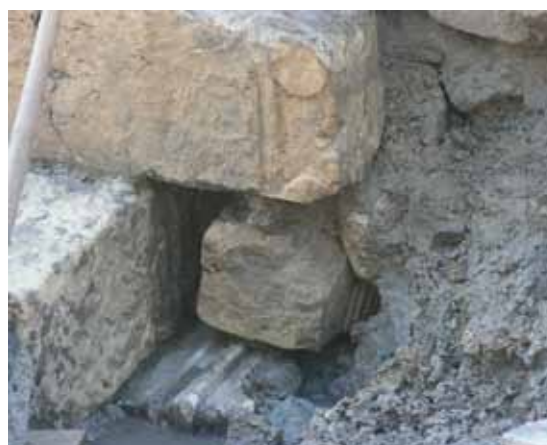
Sl. 12: Konstrukcija unutrašnjosti zapadnog dijela sjevernog zida izvorišta (pogled sa sjevera), sa sekundarno iskorištenim spomenicima (fotografirala: D. Kušan Špalj, 2011.).

Osim nekoliko mramornih žrtvenika, kao što su npr. žrtvenik posvećen Izidi i Serapisu i jedan manji posvećen nimfama (Kušan Špalj 2014, 2015: 69, 94; 2014b, 2015b: kat. br. 73, 79) (sl. 10, 11), većina sekundarno upotrijebljenih spomenika bila je izrađena od litotamnijskog vapnenca, istog materijala kao i raniji zidovi (sl. 12).

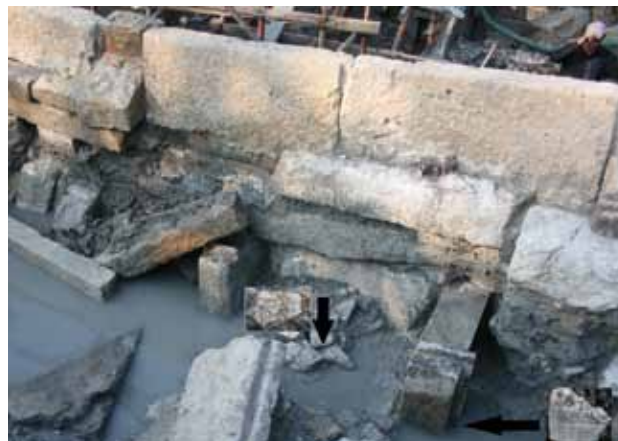
Sl. 13: Južni zid, stražnja strana sa sekundarno upotrebljenim spomenicima i položajem nalaza dijelova mramorne ploče s reljefom i natpisom (192. god.) (fotografirala: D. Kušan Špalj, 2012.).

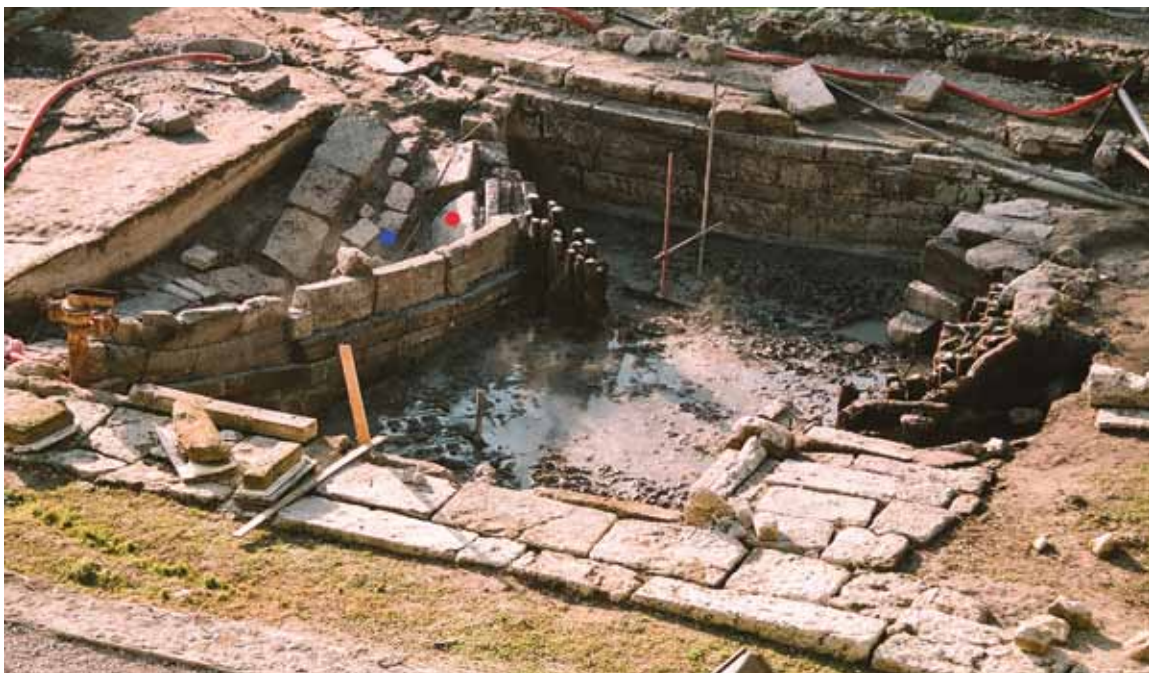
Sl. 15: Pogled na izvorišni bazen, tijekom istraživanja 2006. godine, s označenim položajem nalaza reljefa s prikazom tri nimfe (crveno) i ploče s reljefom i natpisom za zdravlje i pobjede cara Karakale (plavo) (fotografirala: D. Nemeth-Ehrlich, 2006.).

Tako je neposredno uz južnu ogradu izvorišta pronađen reljef s prikazom božanstava zdravlja postavljen u čast cara Karakale (Kušan Špalj 2014, 2015: 71–74, 96–99; 2014b, 2015b: kat. br. 69), a u blizini i reljef s prikazom tri sjedeće nimfe (Kušan Špalj 2014, 2015: 60, 85–86; 2014b, 2015b: kat. br. 78) (sl. 15, 16, 17).

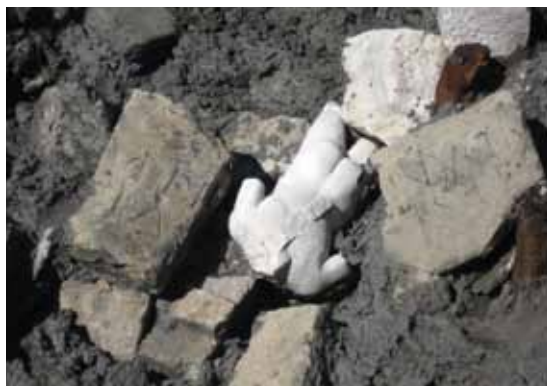
Sl. 18: Dijelovi raznog obrađenog kamena i dijelova skulptura u sloju kojim je zatrpan prostor sjeverno od izvorišnog bazena (fotografirala: D. Nemeth-Ehrlich, 2011.).

Nastojanje da se smanje troškovi odvoza materijala, potvrđuje i nalaz dijelova skulptura, kao i drugog obrađenog kamena, koje je iskorišteno za zatrpavanje prostora iza sjevernog zida izvorišnog bazena. Naime, prilikom obnove tog zida, kada je izvedena njegova rekonstrukcija od samog temelja, paralelno s gradnjom zida zatrpavan je i prostor iza zida manjim i većim kamenjem u čvrsto nabijenoj glini. U tim slojevima nađeni su i dijelovi, već prije razbijenih skulptura Apolona Sola i Dijane Lune (Kušan Špalj 2014, 2015: 75–78, 101–102; 2014b, 2015b: kat. br. 71, 72), dijelovi natpisa, reljefa i obrađenog kamena (sl. 18, 19).
